Confluence

N°05
Janvier 2020

LA LETTRE
D'INFO

EFFACEMENT DU BARRAGE D'AUZAY ARGENTONNAY

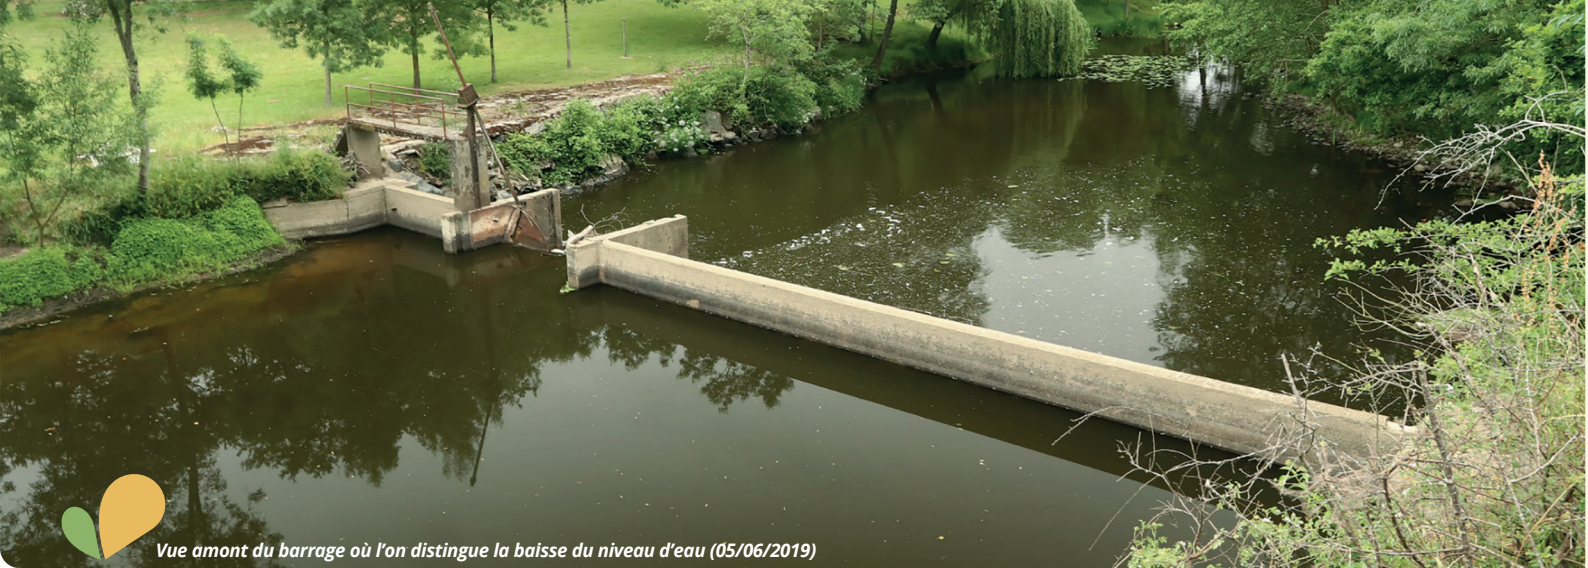
Vue amont du barrage où l'on distingue la baisse du niveau d'eau (05/06/2019)

Au fil des années et des crues, le clapet s'est progressivement dégradé, provoquant une baisse de la ligne d'eau en amont de l'ouvrage. Cela a permis l'apparition de zones de courants et la diversification des habitats aquatiques et rivulaires. Cependant, le barrage d'Auzay constituait toujours un obstacle à la continuité écologique⁴. C'est ainsi que l'Agglo2B a proposé à l'AAPPMA d'Argentonay d'étudier les possibilités d'aménagement permettant de rétablir les fonctionnalités de l'Argenton, ce que l'AAPPMA accepta.

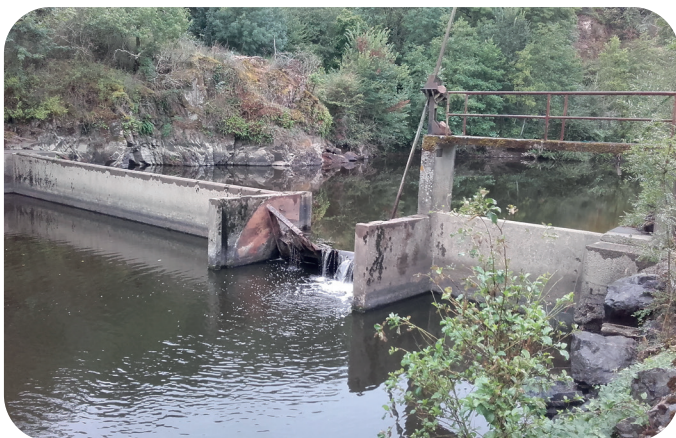
Le barrage était constitué d'un déversoir en béton équipé d'un clapet métallique et d'une crémaillère manuelle accessible depuis une passerelle. Depuis plusieurs années le clapet n'était plus manœuvrable. En juillet 2017, le dénivelé entre la ligne d'eau amont et aval de l'ouvrage était de 68 cm alors que le dénivelé initial était de l'ordre de 1.64 m. La zone d'influence de ce barrage remontait, à cette époque, jusqu'à la base de loisirs.

Vue aval du barrage et du clapet détérioré (27/08/2018)

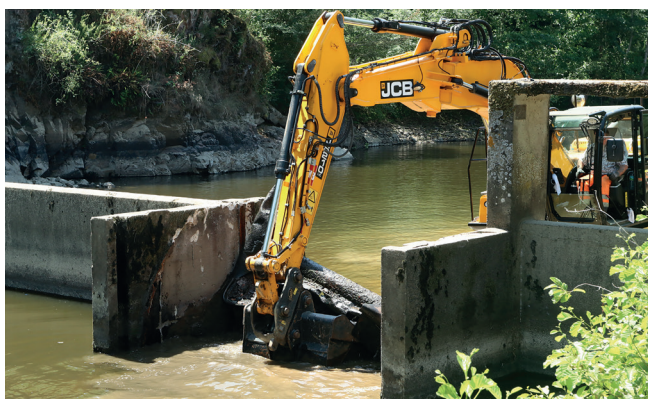
Retrait du clapet

Cette opération a consisté à mettre à plat le clapet, à attendre que le niveau d'eau se stabilise, puis à retirer le clapet et son système de manœuvre.

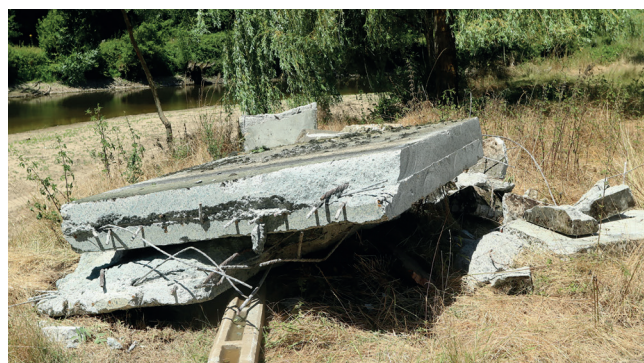
Blocs de béton découpés et exportés en centre de traitement

Tous les blocs de bétons ainsi que les parties métalliques du clapet ont été exportés dans un centre de traitement agréé à Bressuire.

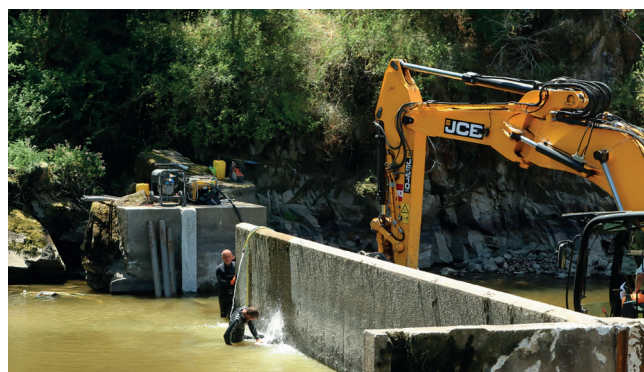
Sciage du barrage en béton

Après avoir retiré la passerelle, le barrage a été démantelé par sciage. Il a été scié horizontalement, sous l'eau, au niveau du radier sur lequel il reposait, à l'aide d'une scie à disque hydraulique portée par deux plongeurs. Puis il a été découpé avec une scie thermique en morceaux, qui ont été stockés en berge par une pelleteuse.

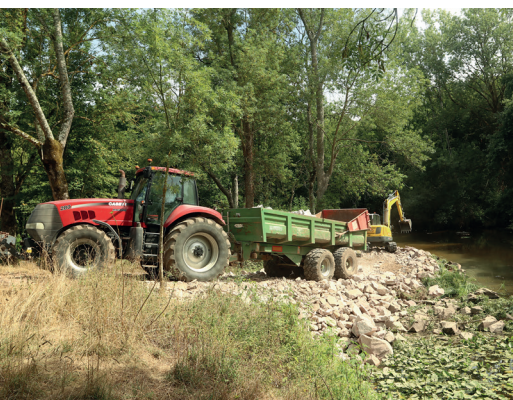
Apport des granulats et création de la rampe d'accès

Ainsi, une couche de granulats a été mise en place sous la forme d'un dôme étalé sur plusieurs dizaines de mètres, avec des pentes très faibles (2.5%), pour que ces réhaussements soient franchissables par les poissons. Les granulats se composaient de pierres et de blocs (de 0 à 600 mm), en granite bleu et rose, identiques à ceux présents naturellement dans l'Argenton, en provenance de la carrière ROY de Mauzé-Thouarsais.

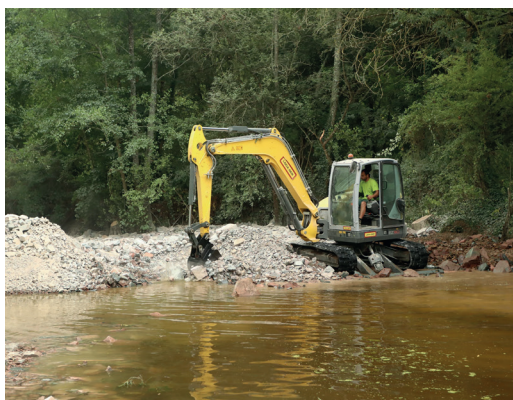
Terrassement des granulats à la pelleteuse

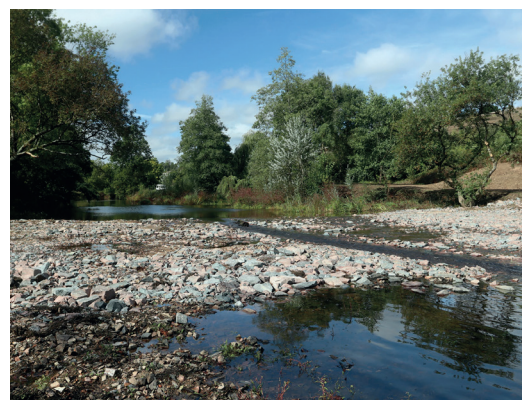
Réhaussement réalisé près de la station d'épuration en amont du barrage

- un réhaussement de 58 cm en aval du barrage, au niveau de l'ancienne chaussée du moulin d'Auzay,
- un réhaussement de 38 cm en amont du barrage, au niveau de la station d'épuration.

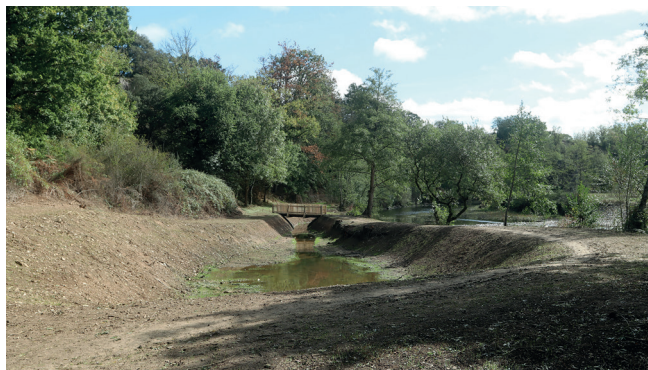
La frayère après travaux

- enlever toute la végétation présente autour du trou d'eau (pour réouvrir le milieu et faciliter le réchauffement de l'eau en hiver lors de la reproduction du brochet),
- curer la vase qui s'était accumulée au fil des années,
- terrasser les berges et le fond du trou d'eau pour garantir un assèchement hivernal et un ennoiment hivernal,
- créer un canal d'entrée pour connecter la frayère à l'Argenton,
- aménager une passerelle pour pouvoir franchir le canal.

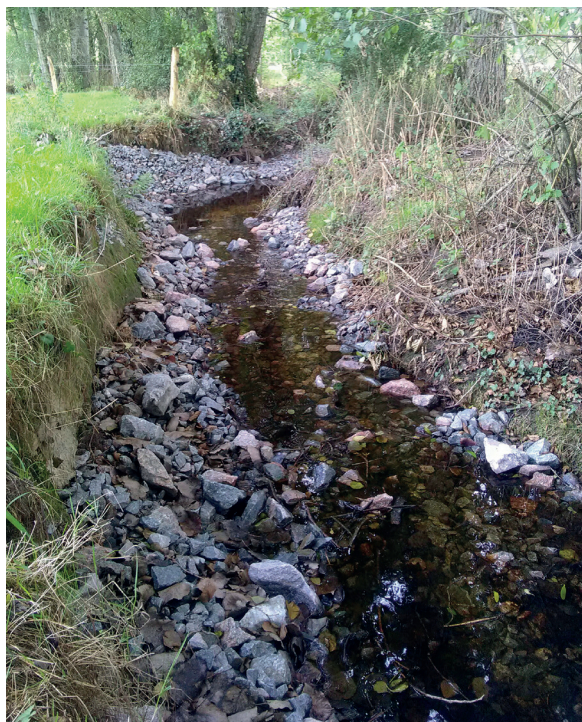
Diversification des écoulements par apport de granulats

Pour résoudre des phénomènes d'incision et de disparition du substrat alluvial, les travaux ont consisté à rehausser des radiers naturels et à créer des banquettes alternées, par apport de granulats. Ces interventions ont permis de :

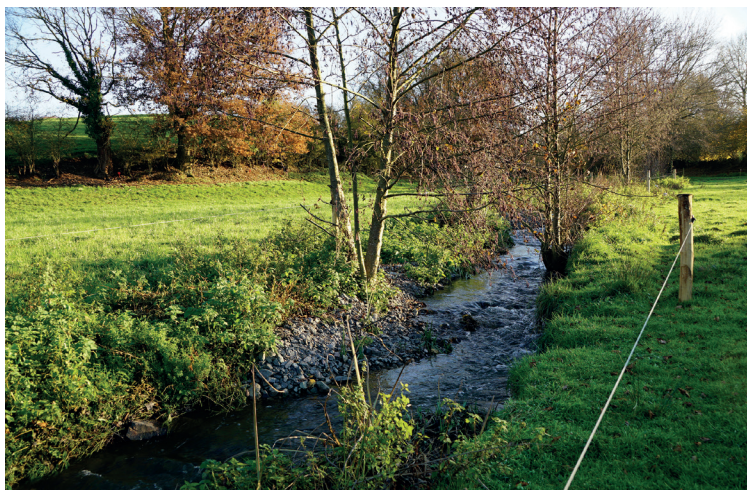
Restauration morphologique du ruisseau de la Moinie

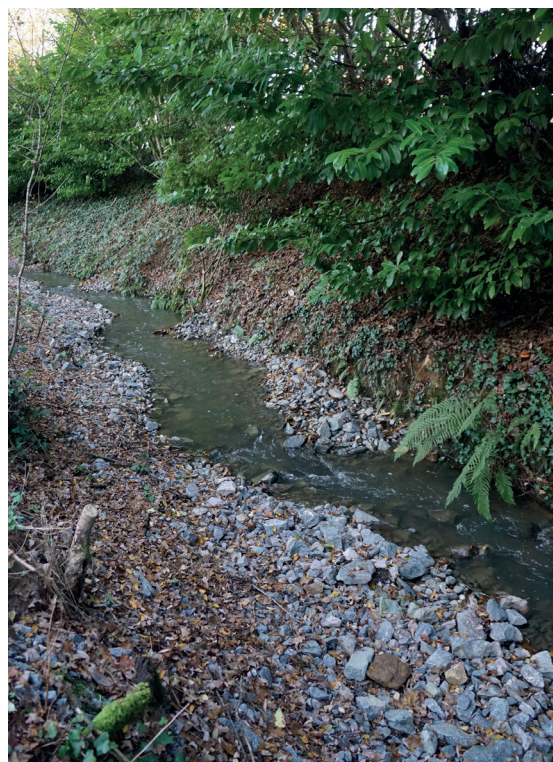
Restauration morphologique du ruisseau de Pisse Vache
