# Confluence

N°06  
Février 2021

de l'Argenton  
et ses affluents

# EFFACEMENT DES 2 BARRAGES DE FERON

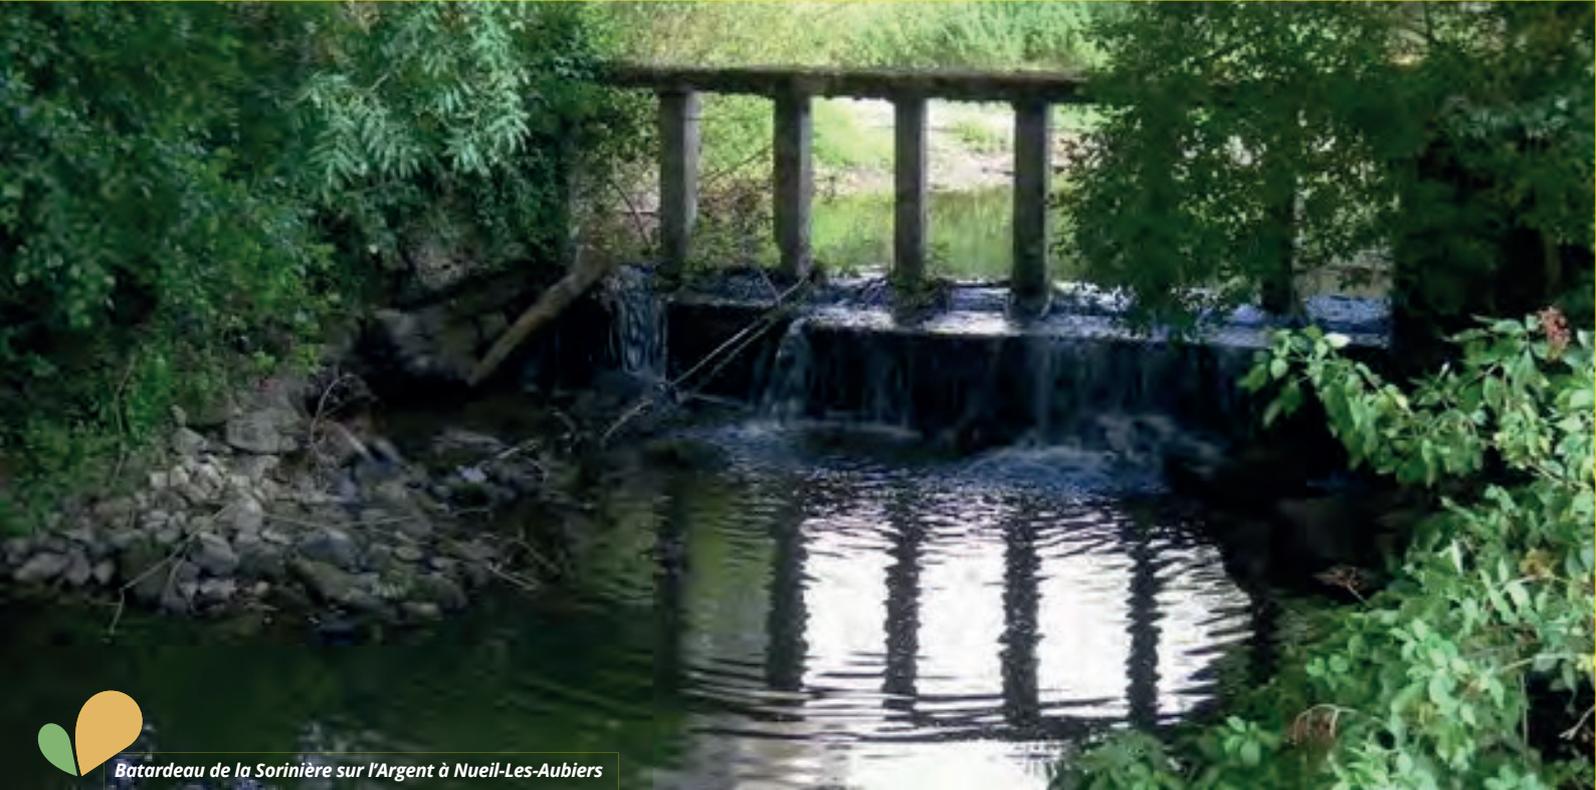
Batardeau de la Sorinière sur l'Argent à Nueil-Les-Aubiers

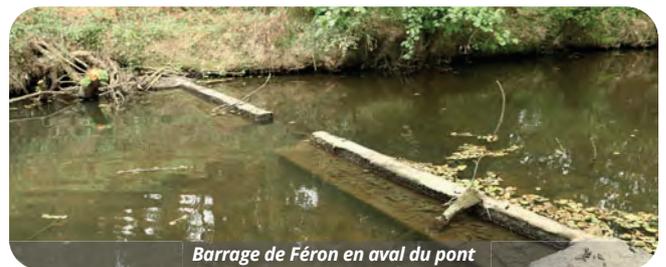
Les deux ouvrages étaient situés sur l'Argent, en aval du pont de Féron, sur la commune de Nueil-Les-Aubiers. Le plus proche du pont était un barrage en béton qui servait, historiquement, de station de mesure des débits de l'Argent (celle-ci n'était plus utilisée depuis 1995). Le plus en aval, qui était aussi le plus ancien, était un batardeau en pierres qui servait à irriguer les prairies qui bordent l'Argent. Il permettait d'alimenter, par la mise en place de planches, un ou plusieurs fossés qui ennoyaient les prairies plusieurs fois dans l'année, afin d'y réaliser plusieurs fauches. Au fil des années, les fossés se sont bouchés et l'ouvrage s'est dégradé. Depuis, d'autres usages sont venus s'y greffer : arrosage domestique, abreuvement du bétail et pêche.

Les 2 barrages impactaient différents paramètres du cours d'eau :

- banalisation des habitats et baisse de la biodiversité,
- élargissement du lit induisant des érosions de berges,
- augmentation de la température de l'eau et baisse du taux d'oxygène,
- blocage des sédiments,
- obstacle à la continuité piscicole empêchant et/ou retardant certaines espèces d'accomplir leur cycle de reproduction.

Barrage de Féron en aval du pont

### DÉMANTÈLEMENT DES 2 BARRAGES

Toutes les parties maçonnées et bétonnées ont été démantelées à l'aide d'une pelleteuse, et les rochers ont été répartis dans la rivière de manière à créer des habitats. Les parties en béton ont été évacuées vers un centre de tri.

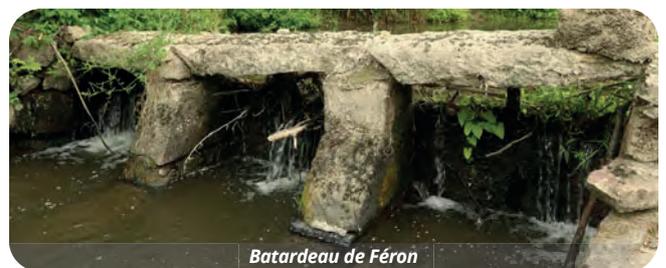
L'absence de manœuvre des vannes de l'ouvrage aval a entraîné au fil du temps, le blocage d'une grande quantité de sédiments (principalement du sable) en amont des 2 barrages. La première intervention a ainsi consisté à retirer les planches de l'ouvrage aval, fin 2019 pour chasser les sédiments. Cela a également permis au cours d'eau de se rééquilibrer et de redynamiser ses écoulements pour permettre la création d'atterrissements et d'îlots.

Batardeau de Féron

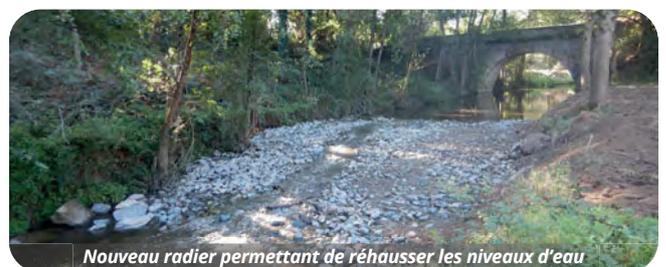
Nouveau radier permettant de réhausser les niveaux d'eau

### AMÉNAGEMENT D'UN RADIER

Cette intervention avait pour but de rehausser le fond du cours d'eau, sur un point haut déjà existant (un radier), afin de remonter le niveau d'eau de la rivière. Ainsi, une couche de granulats a été terrassée en forme de dôme étalé sur plusieurs dizaines de mètres, avec une pente faible (2,5 %), pour que ce nouveau radier soit franchissable par les poissons. Les granulats, environ 120 m<sup>3</sup>, étaient composés de cailloux, de pierres et de blocs en granite (de 0 à 300 mm), en provenance de la carrière de Laubréçais et identiques à ceux présents naturellement dans l'Argent.

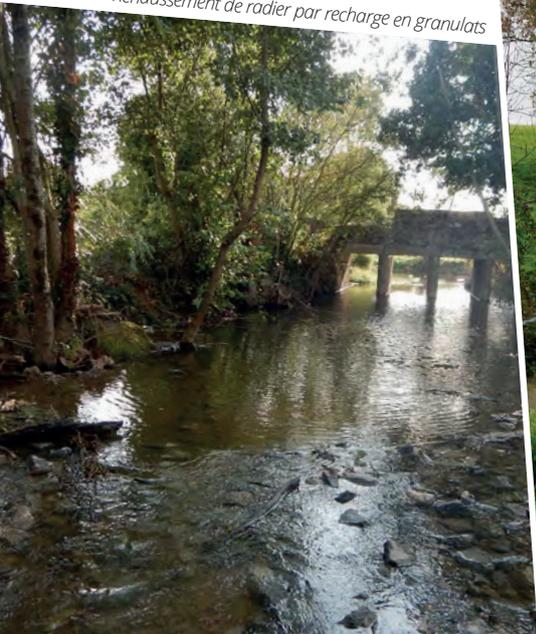
**Contexte :** le pont de la Chatrière, utilisé à titre privé pour l'agriculture, présentait à l'aval de son radier, une hauteur de chute de 25 cm, incompatible avec la libre circulation des espèces aquatiques.

Rehaussement de radier par recharge en granulats

**Projet :** rehaussement du fond du cours d'eau sur un point haut déjà existant (radier) en aval du pont, par la mise en place de granulats (60 m³).

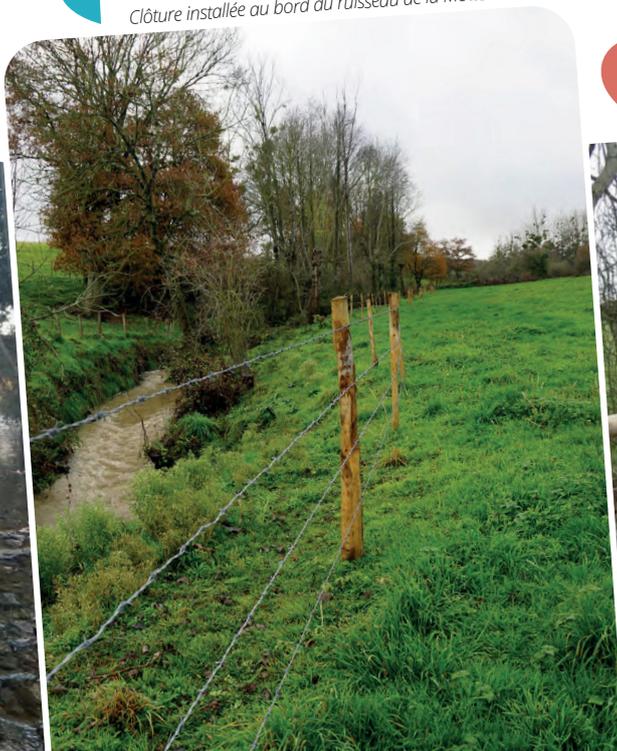
**Contexte :** les berges et la ripisylve d'une prairie riveraine du ruisseau de la Motte, pâturée par des bovins, étaient dégradées.

Clôture installée au bord du ruisseau de la Motte

**Projet :** pose de 270 m de clôture à barbelés.

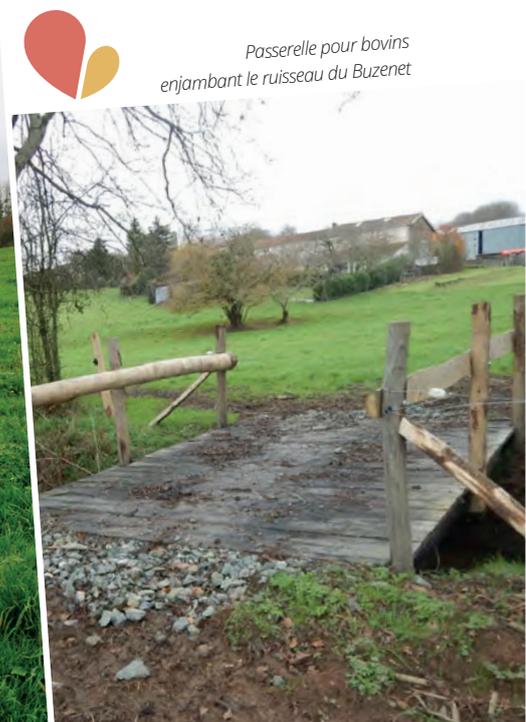
**Contexte :** un passage à gué utilisé très régulièrement par les bovins était dégradé et entraînait une mise en suspension des matières organiques et un colmatage du ruisseau.

Passerelle pour bovins enjambant le ruisseau du Buzenet

**Projet :** aménagement d'une passerelle pour bovins en IPN et planches en chêne.
