Délibération DEL-CC-2026-042

### Validation du Périmètre Délimité des Abords (PDA) de Geay

PÉRIMÈTRE DÉLIMITÉ DES ABORDS DE  
L'ÉGLISE SAINT-MAIXENT  
SUR LA COMMUNE DE GEAY (79)

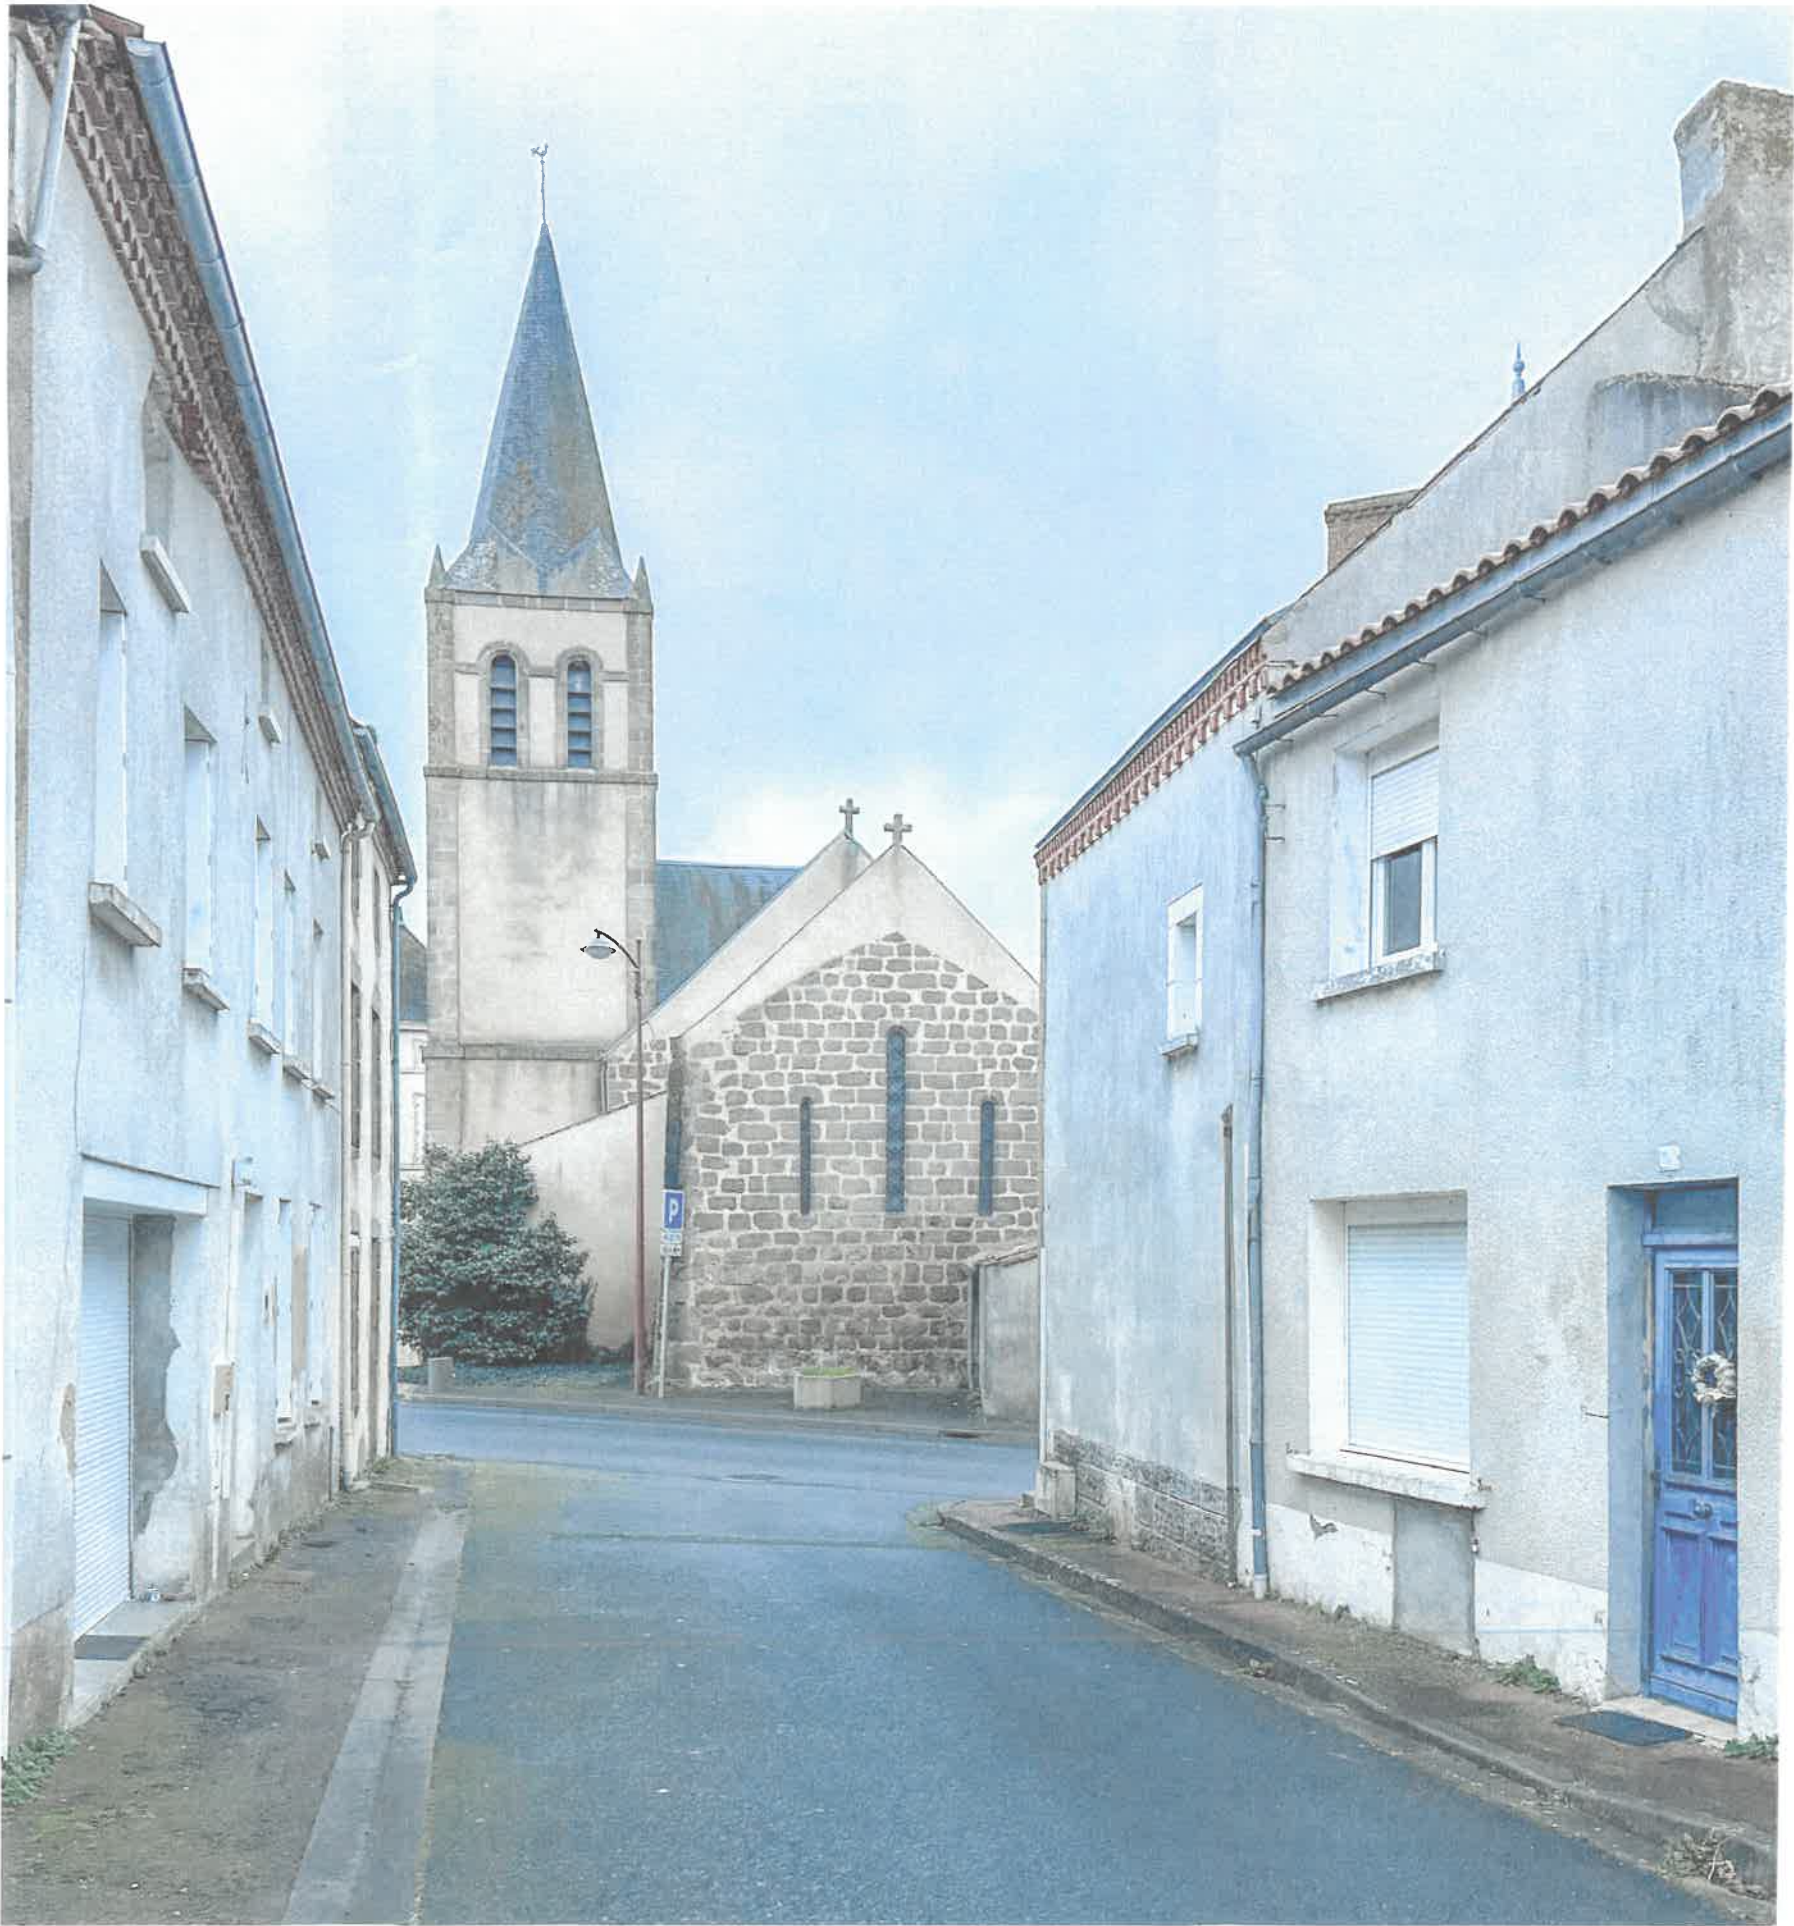
Fig. 1 — L'église Saint-Maixent, vue depuis la rue du Centre

L'église de Geay se trouve au cœur du village. C'est une construction de granit, pierres de taille et moellons, recouverte d'ardoises. Ses parties hautes, surélevées au-dessus des pignons, sont enduites. L'observation depuis l'extérieur montre assez facilement les différentes campagnes de construction et de restauration, ce qui fait que l'édifice possède un caractère architectural fragmentaire.

L'église est de plan rectangulaire avec un chœur long de deux travées, plus étroit et plus bas que la nef qui est dotée à son tour de deux travées. Le côté sud de l'édifice est appuyé d'un auvent, d'un clocher avec sa tour d'escalier et d'une sacristie ouvrant sur le chœur. Sacristie et auvent sont recouverts de tuiles. La porte sous le ballet, donnant dans la nef, est en cintre brisé.

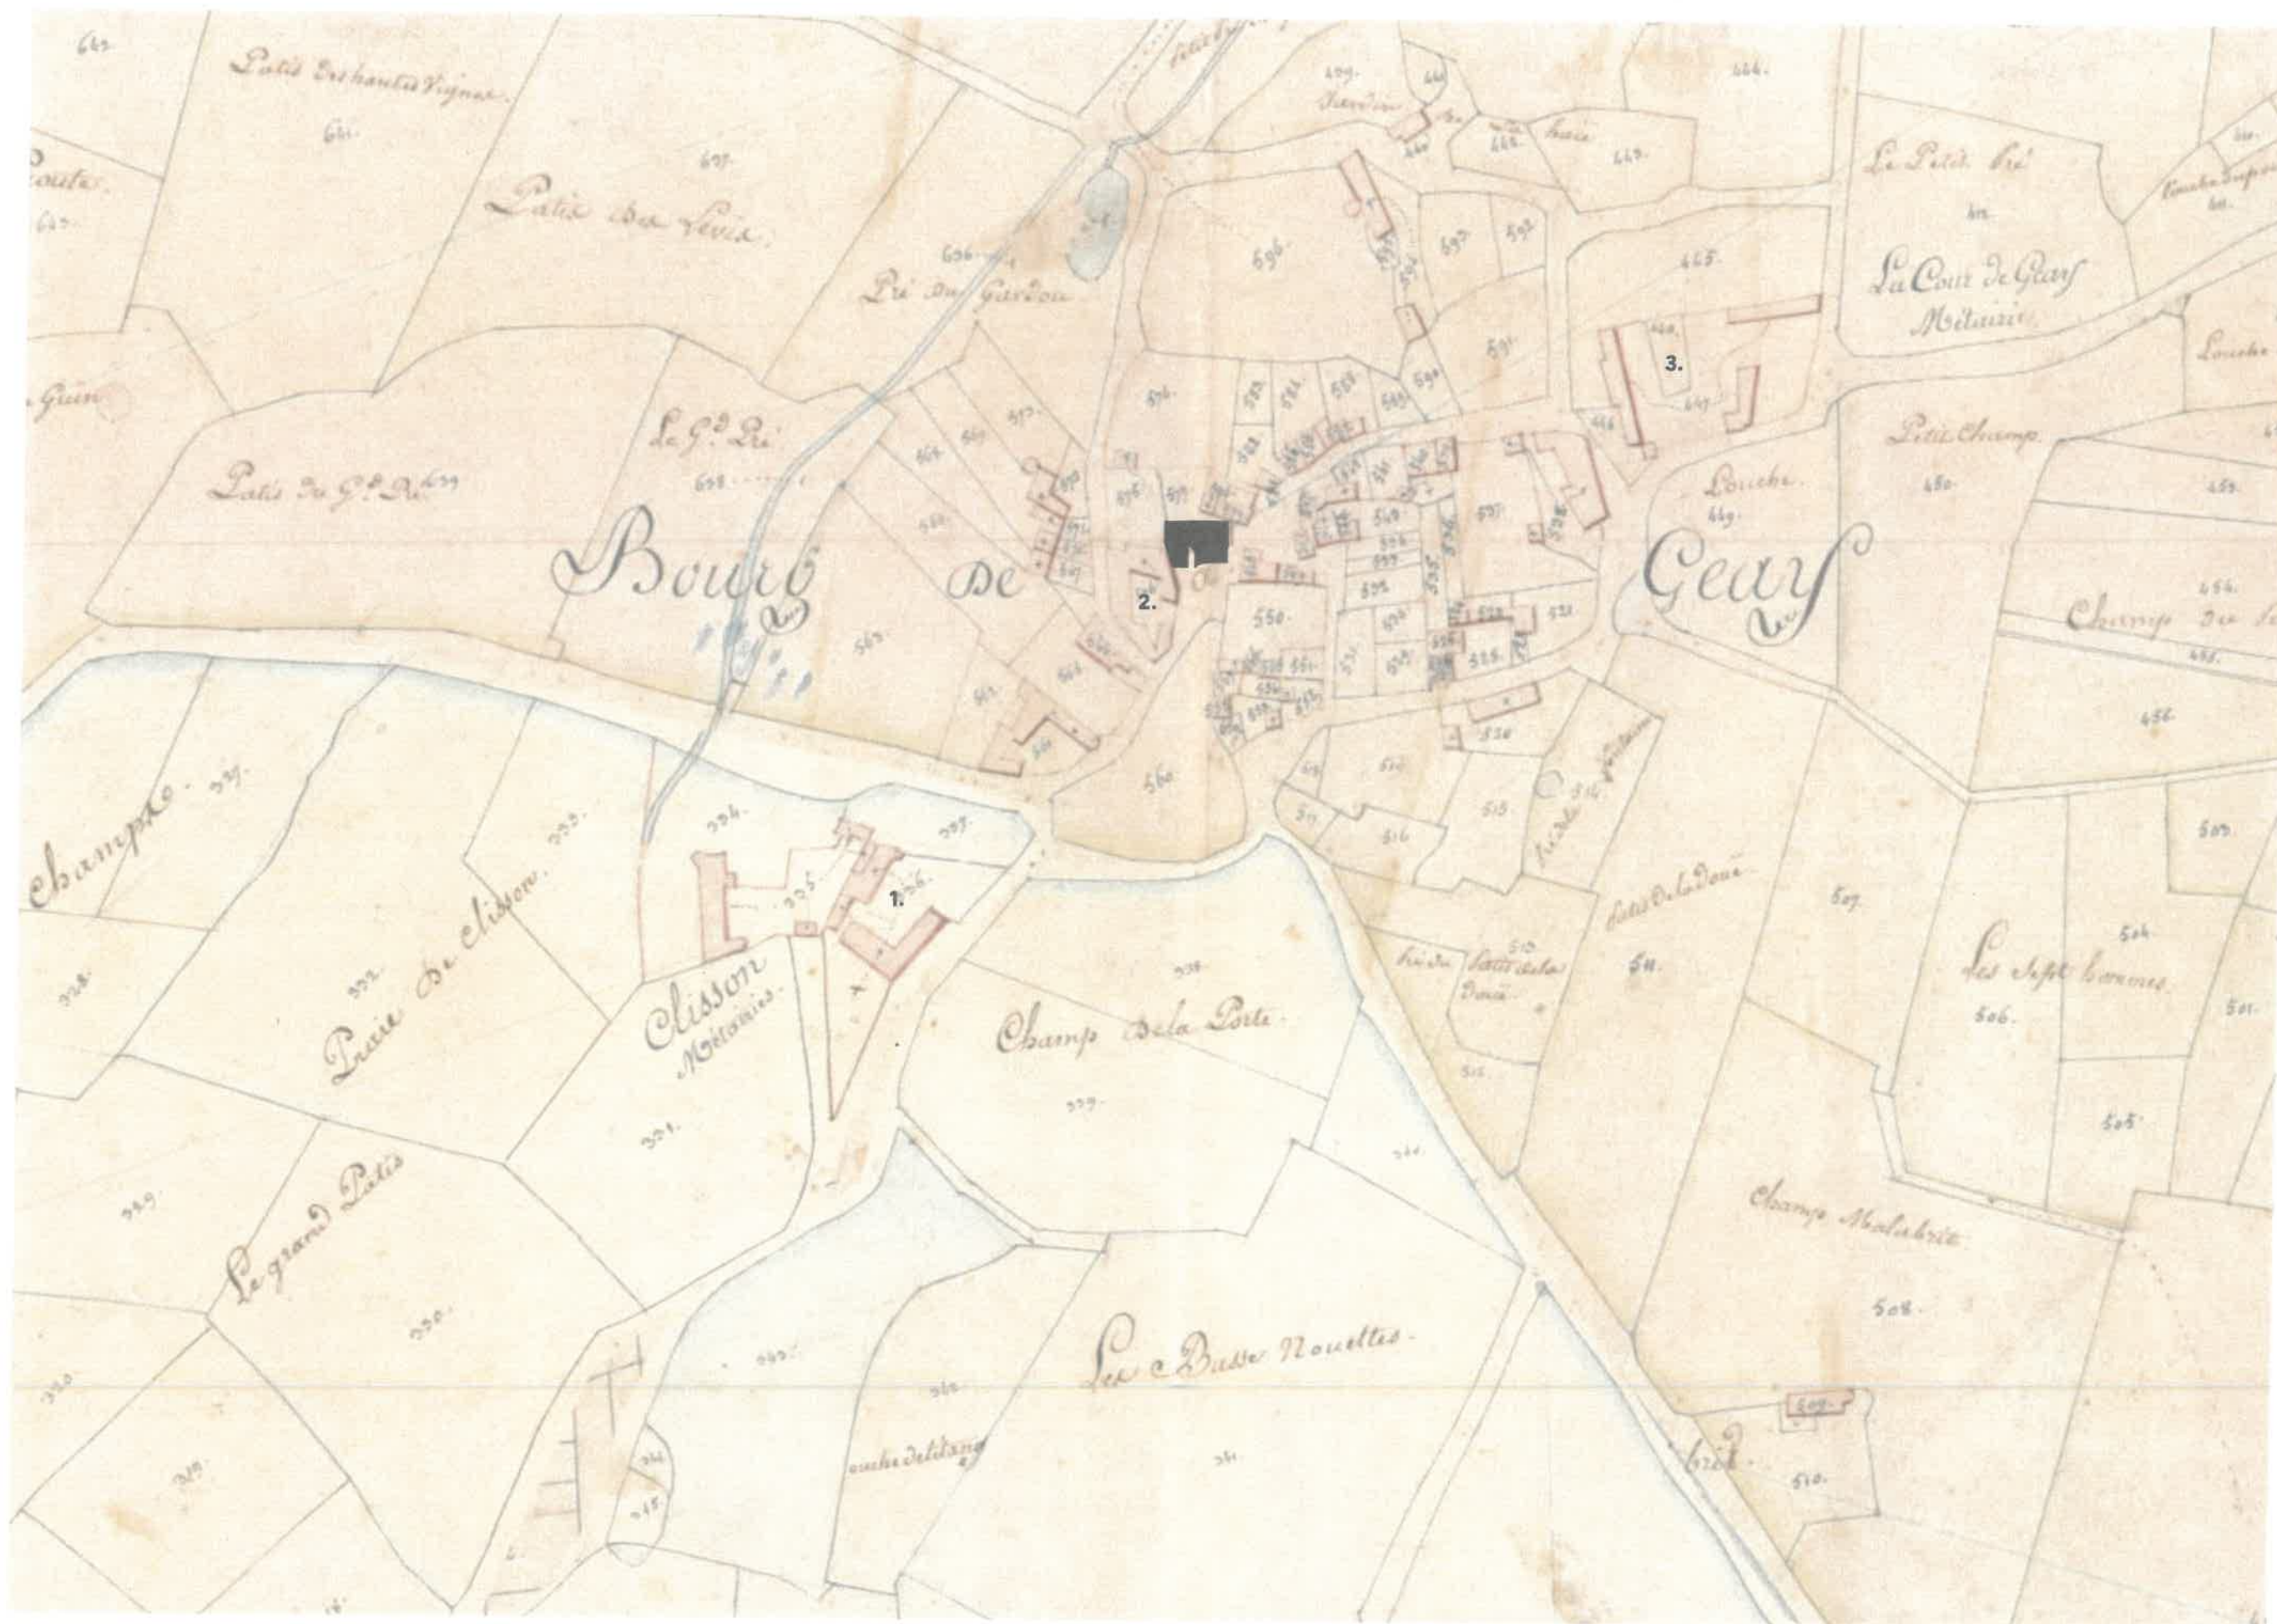
*Page de gauche*  
Fig. 4 — Cadastre daté de 1828.

Sur la carte d'État major (établie entre 1820 et 1866), la voie entre Bressuire et Geay s'intitule « Route de La Rochelle », puis de Geay à Thouars, elle s'intitule « Route stratégique de Thouars ». Le cadastre napoléonien de 1828 montre un faciès différent de la commune. La « Route stratégique » n'existe pas encore, et ce sont des chemins ruraux qui partent en étoile du petit bourg. La carte de Cassini (issue de l'exemplaire dit de « Marie-Antoinette » du XVIII<sup>e</sup> siècle) montre bien que la route principale, dite « Chemin de Fontenay », passait plus au Sud, entre Geay et Pierrefitte. Le cadastre de 1828 présente un extrait agrandi du centre bourg, avec l'église dans son emprise actuelle et la nef construite en 1757, mais sans la tour-clocher de 1848... et une trentaine de constructions, au plus, autour de l'église. Cela corrobore les descriptions historiques faites du bourg de Geay : un petit bourg, avec une petite église (agrandie successivement), et un cimetière à l'emplacement du presbytère actuel. La paroisse était la réunion de quatre petits bourgs : Vivier, Magny, Forest et Plessy.

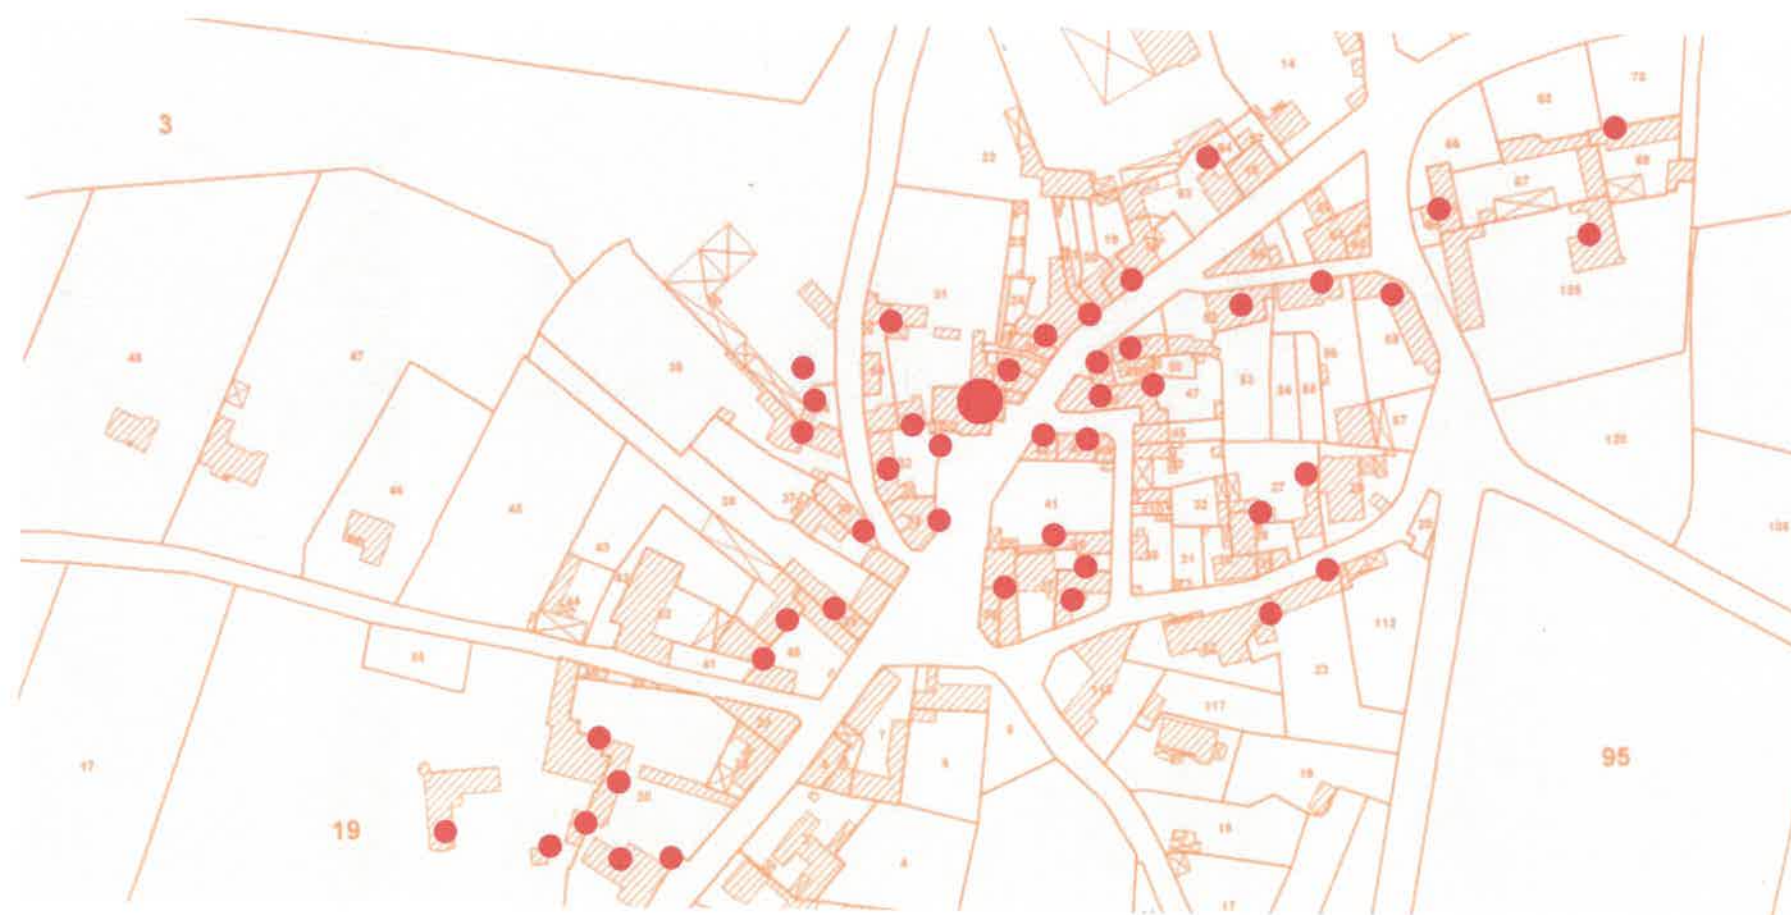
Fig. 6 — Carte des immeubles présents sur le cadastre de 1828, reportés sur le cadastre actuel (sans échelle).

Il est déterminé par la forme urbaine en rapport avec l'histoire de l'édifice, en considérant que la grande majorité des constructions actuelles sont postérieures à la date supposée des fresques.

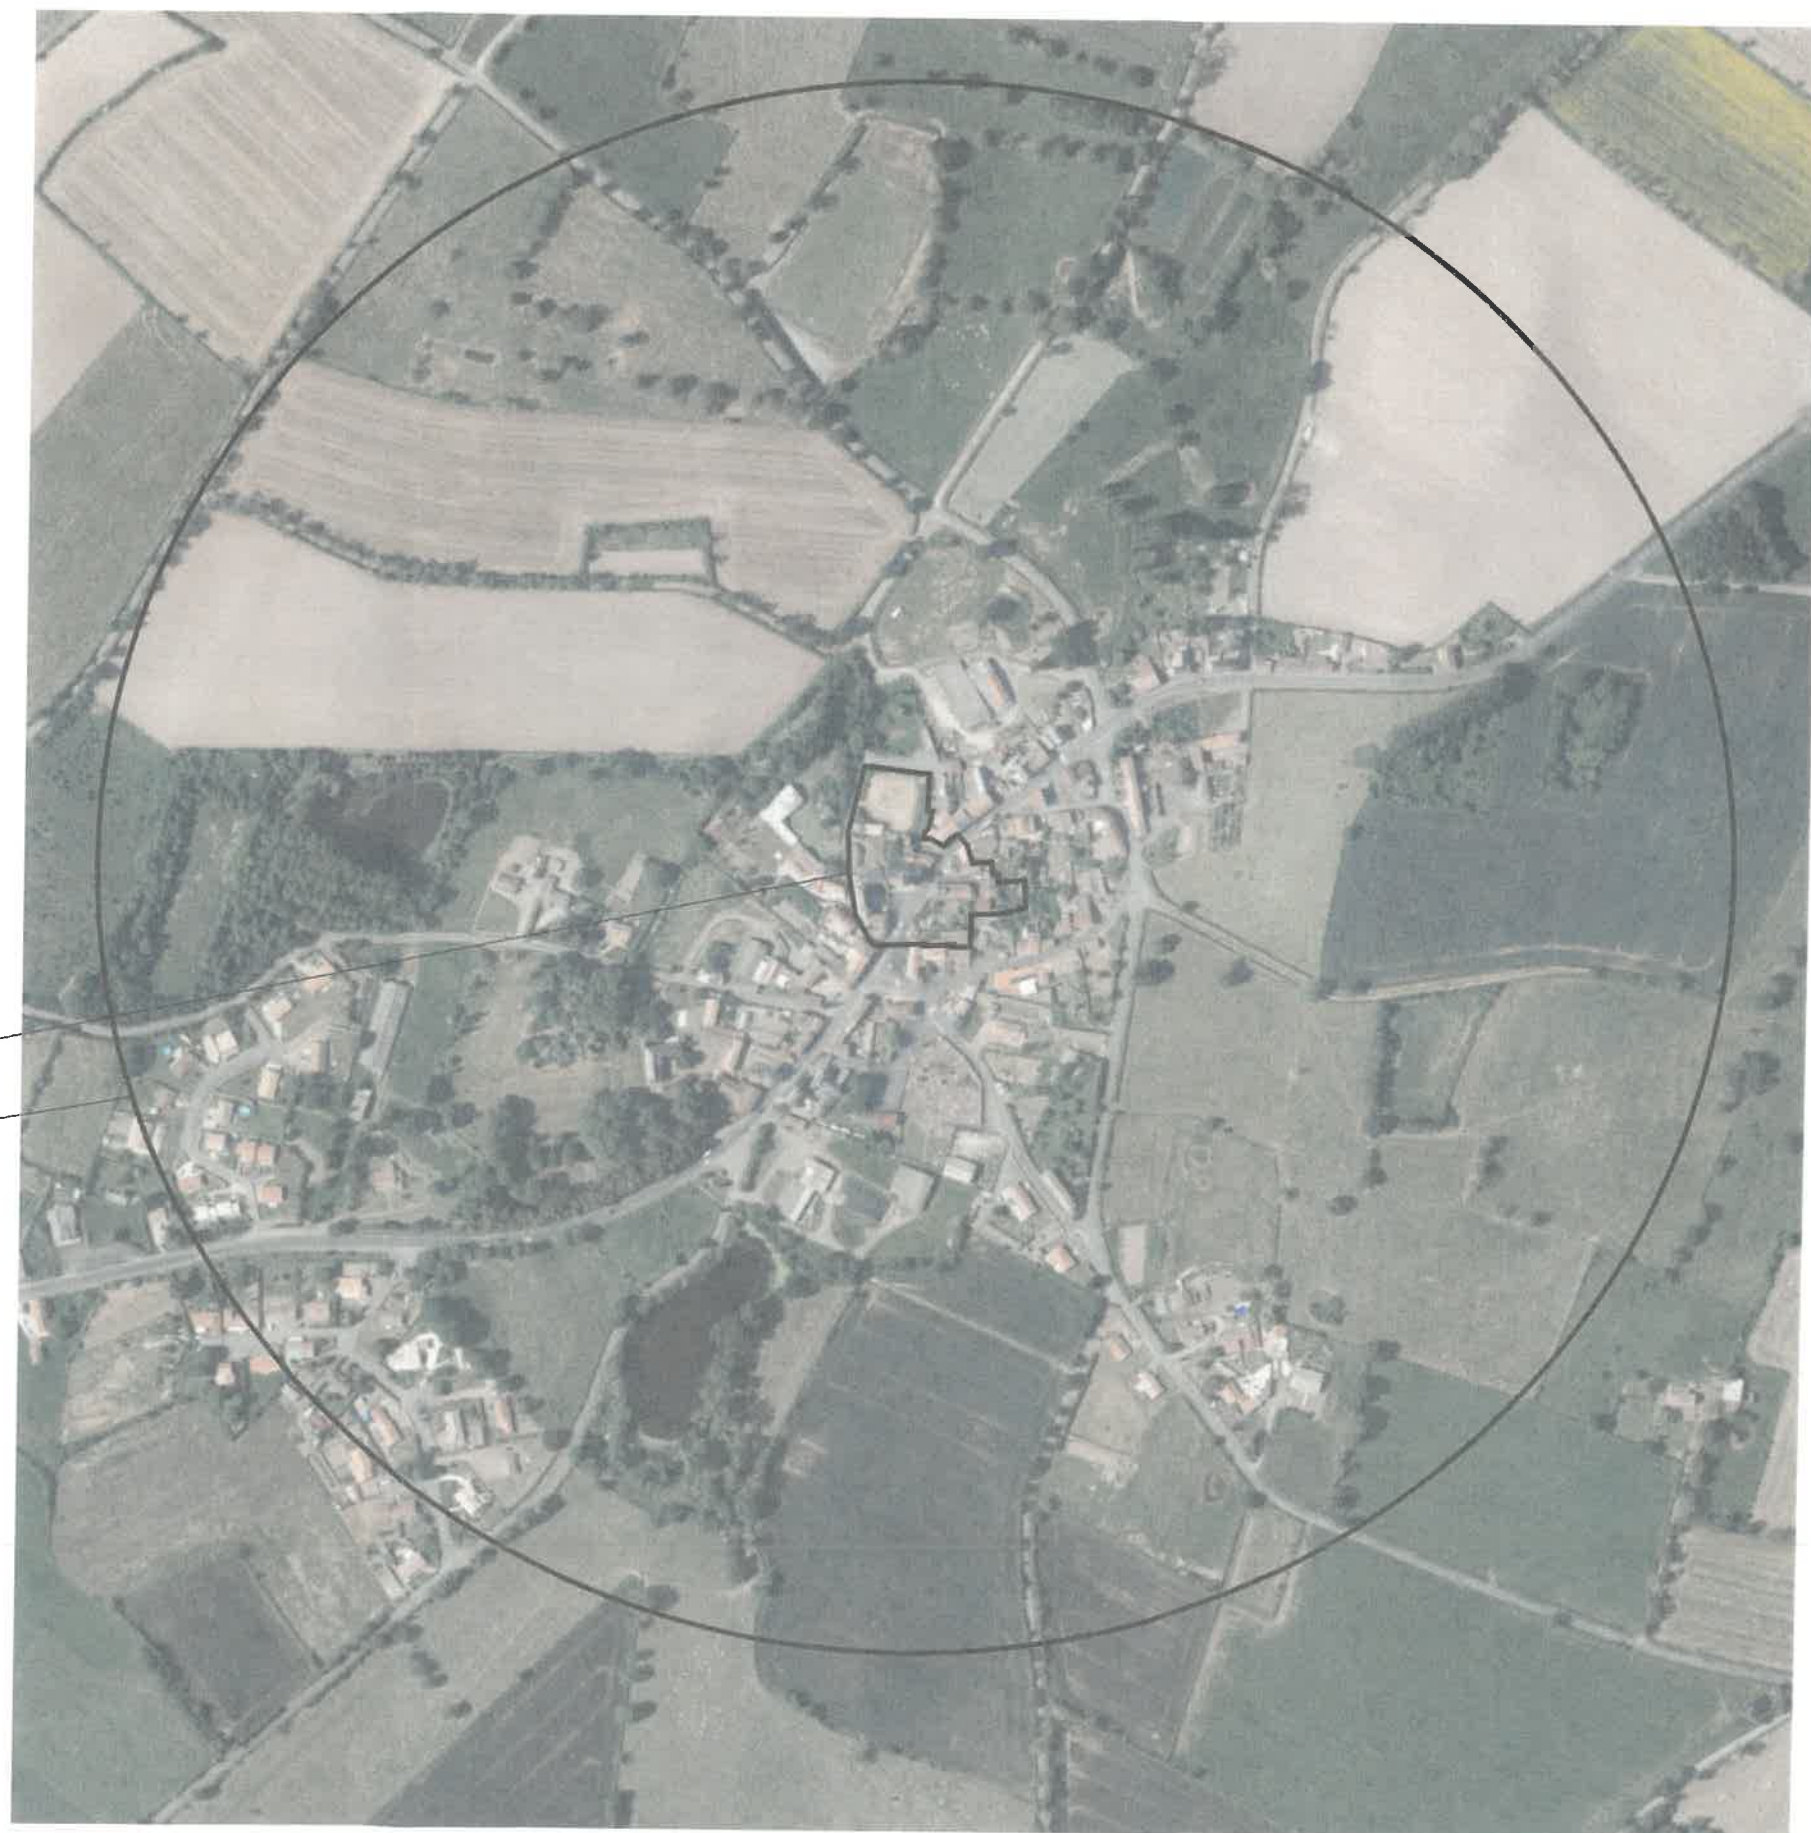
Fig. 8 — superposition du périmètre délimité des abords proposé et du périmètre initial (sans échelle).

Au sein de ce périmètre, l'avis de l'architecte des bâtiments de France sera nécessairement conforme. Il convient de remarquer que ce périmètre est très inférieur à celui généré par les 500 m réglementaires autour du monument historique (voir fig. 8).

Limite du périmètre délimité des abords du chœur de l'église

Limite du périmètre de protection initial du chœur de l'église

Le tracé retenu (fig. 7) est de ce fait très réduit autour de l'église, pour former un écrin minimum. Il a été partagé avec le maire de la commune pour être respectueux de l'ensemble urbain cohérent, nécessaire à la préservation du monument historique, sans contraindre inutilement le développement de la commune.
